Ρήξη του Τενοντίου Πετάλου- Περίπτωση 2

Ασθενής 68 ετών με πόνο και περιορισμό της κινητικότητας για διάστημα άνω των 6 μηνών

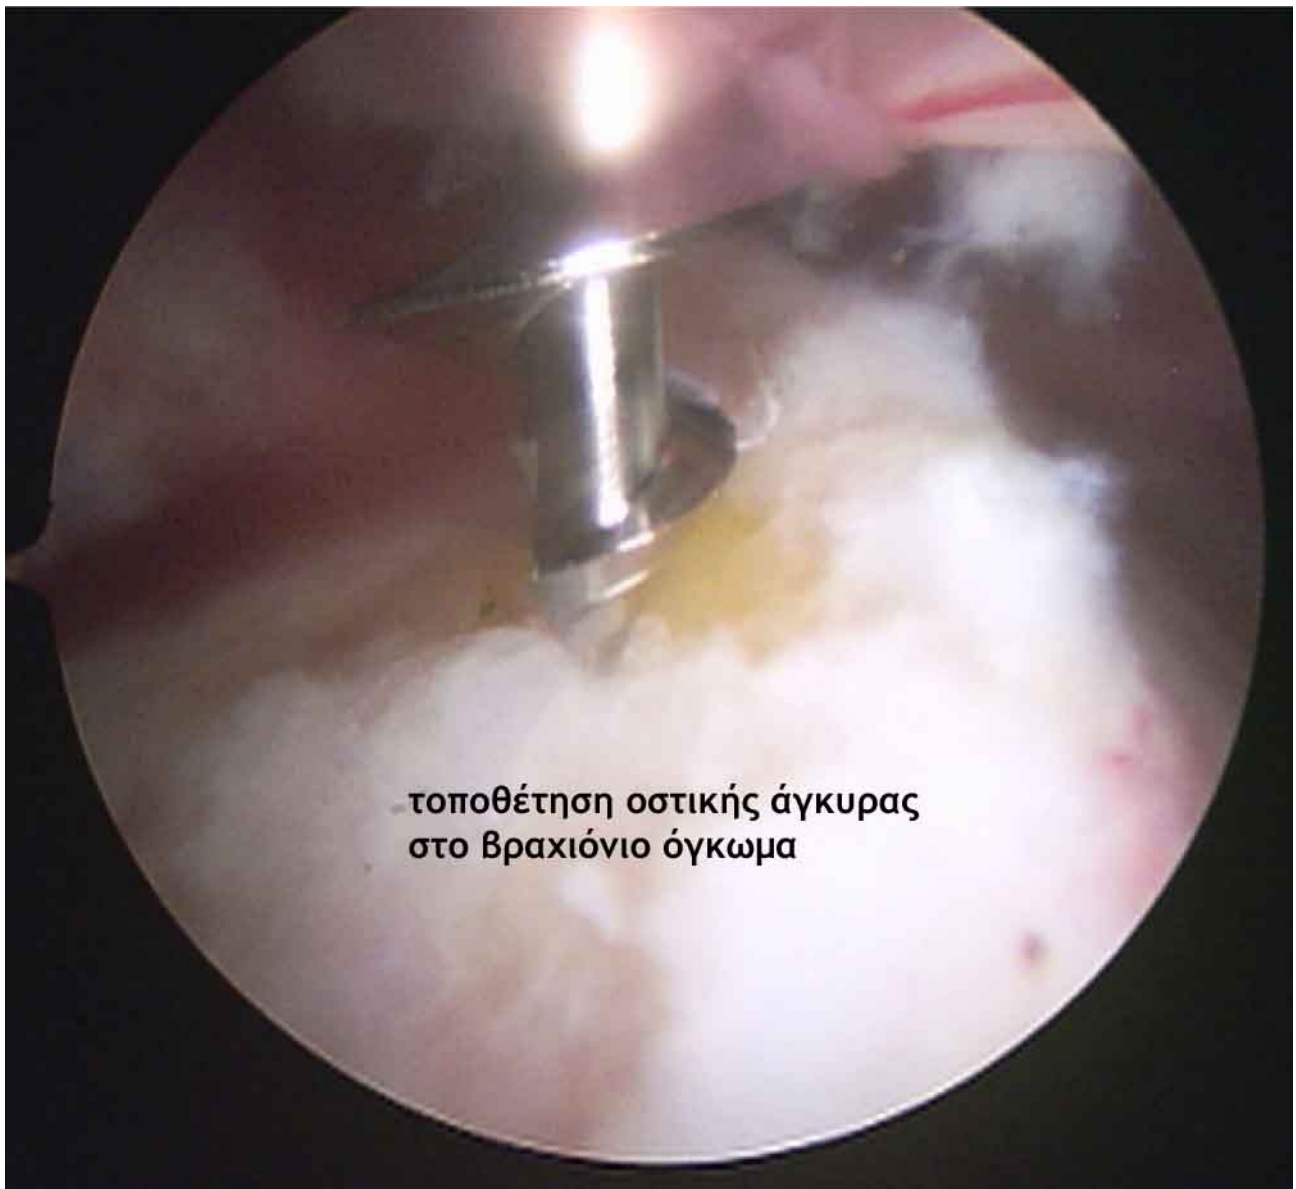
τοποθέτηση οστικής άγκυρας
στο βραχιόνιο όγκωμα

Αρχικά τοποθετείται μία οστική άγκυρα που φέρει ράμματα στο μείζον βραχιόνιο όγκωμα.

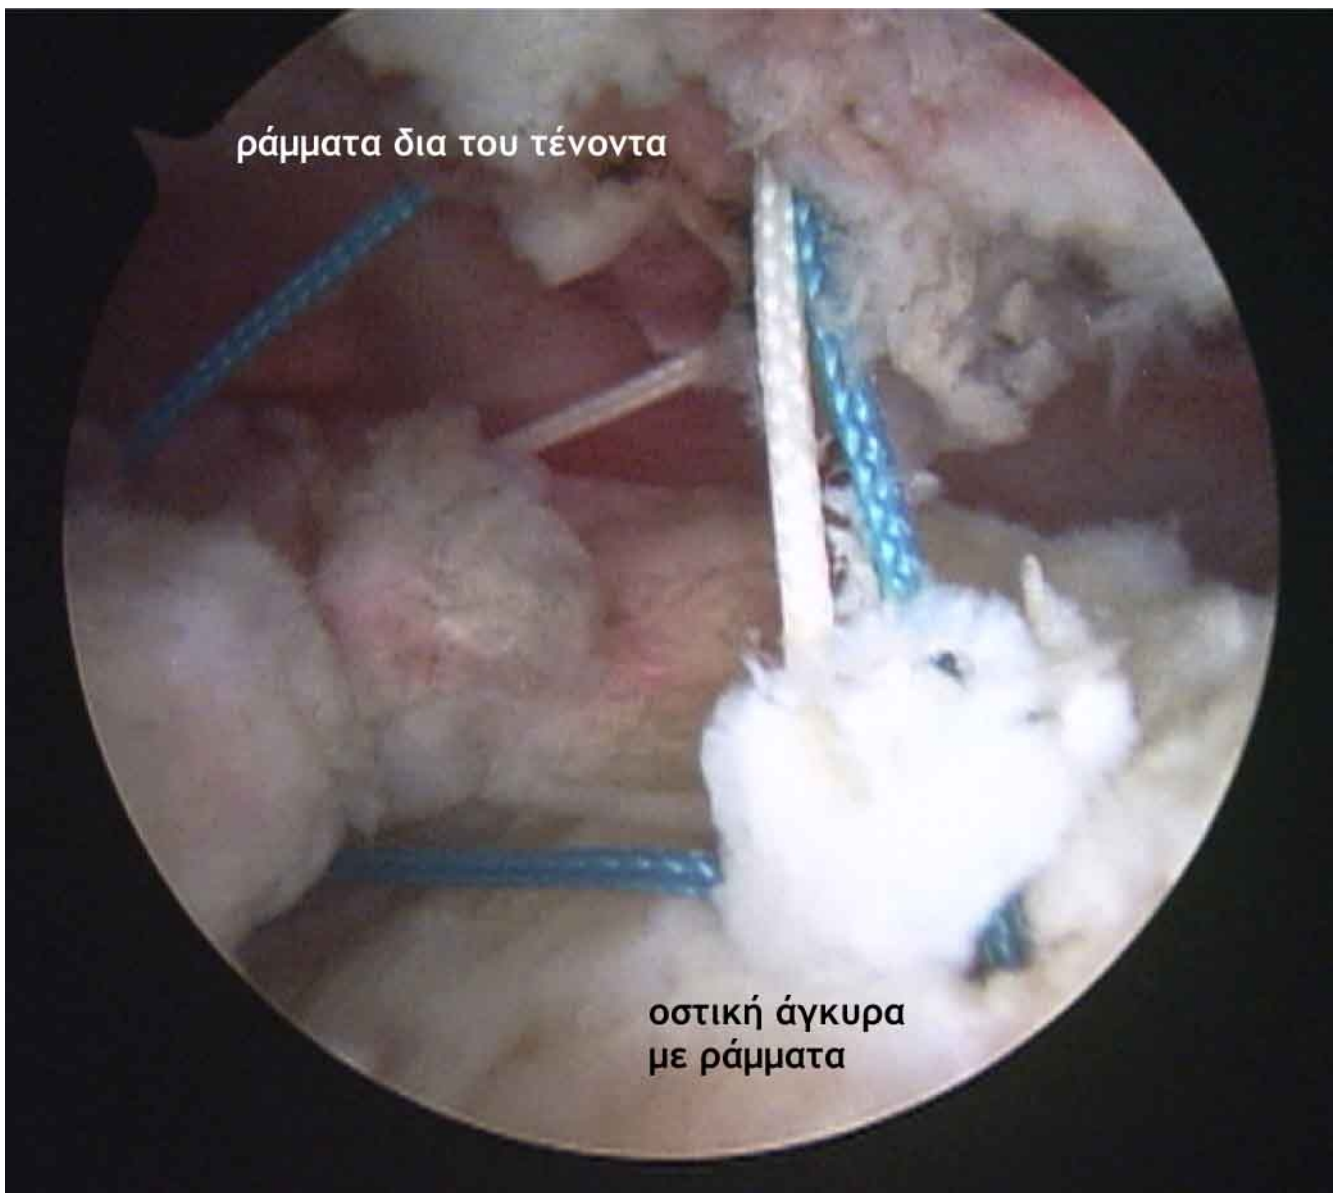
Όλα τα ράμματα της άγκυρας διεκβάλλονται δια του τένοντα.
